# REPORTE DE ESTADO DE REMOCIÓN EN MASA SECTOR DE YERBA LOCA, SANTUARIO DE LA NATURALEZA, COMUNA DE LO BARNECHEA, REGIÓN METROPOLITANA

**Reporte de estado de remoción en masa sector de Yerba Loca, Santuario de la Naturaleza, comuna de Lo Barnechea, Región Metropolitana**

**INFORME TÉCNICO, 2023**

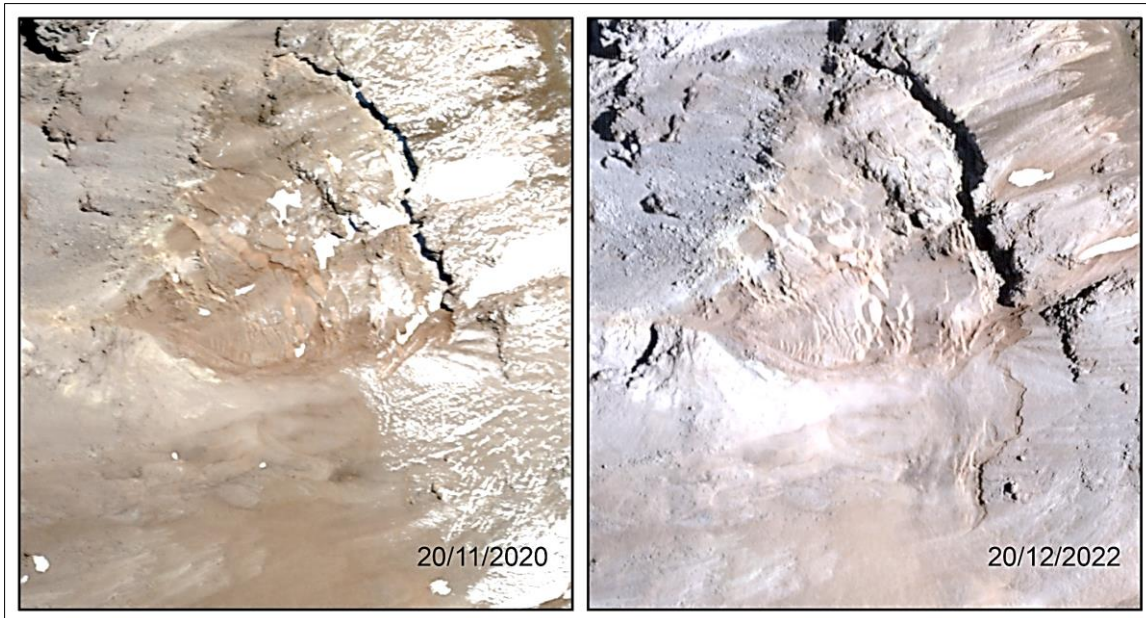
Portada: Comparación deslizamiento Yerba Loca escala 1:10:000, izquierda: SkySat tomada 11/2020, derecha: SkySat tomada 12/2022.

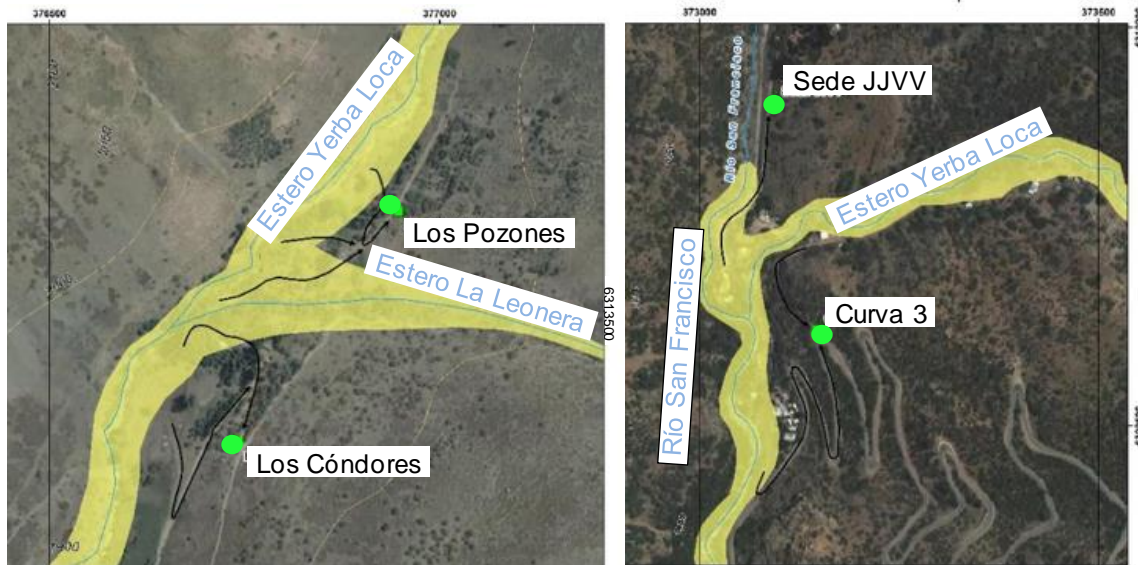
Alfaro y Espinoza (2019), identificaron 4 puntos de encuentro en zonas seguras sobre la base de una inspección en terreno realizada el 29 de abril del 2019 en el sector de Villa Paulina y Corral Quemado, considerando además los diferentes modelos de remoción en masa presentados por Sernageomin (2019), incluyendo el escenario pesimista

(mencionado en el párrafo anterior), y un área de amenaza por flujos asociados al estero La Leonera. De este modo, presentaron 4 puntos de encuentro: dos en el Santuario de la Naturaleza Yerba Loca y dos en la localidad de Corral Quemado, los cuales se presentan en la FIG. 2.

FIG. 2. Modificado de Alfaro y Espinoza (2019). Izquierda: Mapa de puntos de encuentro en zonas seguras (círculos verdes) para el sector de Villa Paulina. Derecha: Mapa de puntos de encuentro en zonas seguras (círculos verdes) para la localidad de Corral Quemado. Las rutas de evacuación se muestran con flechas negras. Por último, el área de amenaza por flujos asociados al valle de Yerba Loca se muestra en color amarillo.

- Dicha evacuación podría realizarse hacia los 4 puntos de encuentro propuestos por Alfaro y Espinoza (2019), de los cuales dos se ubican en el Santuario de la Naturaleza homónimo y dos en la localidad de Corral Quemado.
